Referenzobjekt

Amalienstr. 18, Karlsruhe Innenstadt-West		Sanierung	
Baujahr / Sanierung	ca. 1880 / 2008-09	privat	✓
Wohnfläche	341 m²	gewerblich	
Gebäudetyp	Mehrfamilienhaus	öffentlich

KLIMAHHAUS
Baden-Württemberg

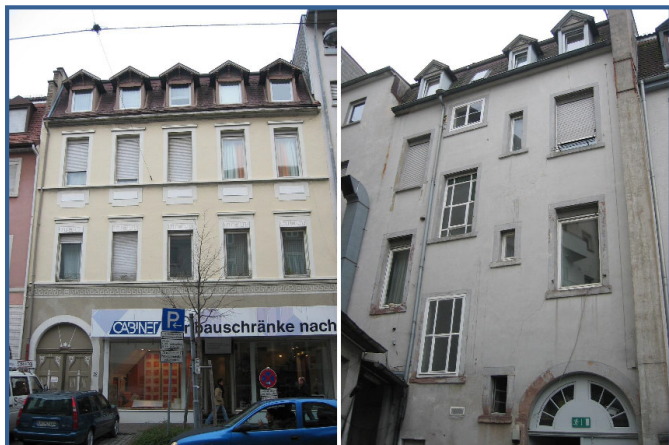
vorher

Die 2008/09 durchgeführte Sanierung des ca. 1880 erbauten Mehrfamilienhauses ist eine besondere, denn bei dem Gebäude handelt es sich um ein Baudenkmal. Der Denkmalschutz ist bei diesem Gebäude vor allem auf die Zierelemente der Außenfassade bezogen, welche trotz der Sanierung vollständig erhalten blieben.

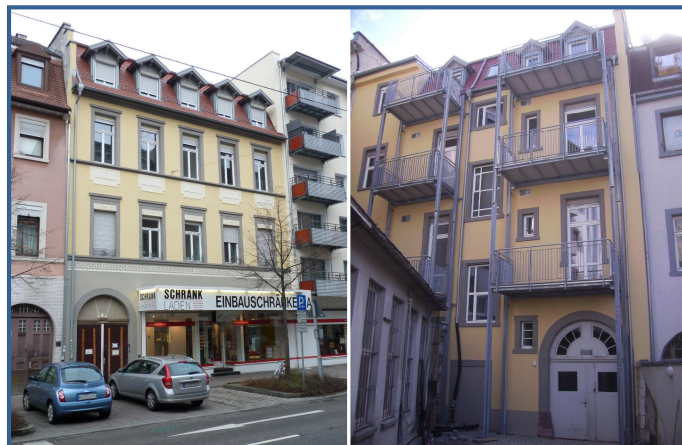
nachher

Da die Fassade der Straßenseite in ihrem Erscheinungsbild nicht verändert werden durfte, wurde eine partielle Innendämmung angebracht. Eine korrekt ausgeführte Innendämmung kann eine gute Lösung für denkmalgeschützte Fassaden sein, da die Außenfassade unberührt bleibt und die Anbringung schnell und kostengünstig erfolgen kann. Die alten Fenster wurden durch neue Holzfenster mit Sprossen ersetzt. So konnte die Fensterteilung des historischen Vorbilds wiederhergestellt werden.

Der Dachbereich, welcher aus einem Flachdach und einem Steildach besteht, wurde mit PUR-Hartschaum (Flachdach) und Mineralwolle (Steildach) gedämmt. Der Wärmedurchlass des Flachdaches konnte dadurch auf ein Zehntel des Ausgangswertes reduziert werden. Es wurde zudem eine Neueindeckung des Daches mit Biberschwanzziegel durchgeführt. Auf der Hofseite wurden alle Wohnungen mit neuen Balkonen ausgestattet. Dazu wurde eine Stahlkonstruktion vor die Fassade gestellt, um Wärmebrücken zu vermeiden.
